**Reservdelsnummer -SBAP001**

**Beskrivning - Reparationssats för tillsattpump**

**Märke - PSA/OPEL/VAUXHALL/FIAT/TOYOTA**

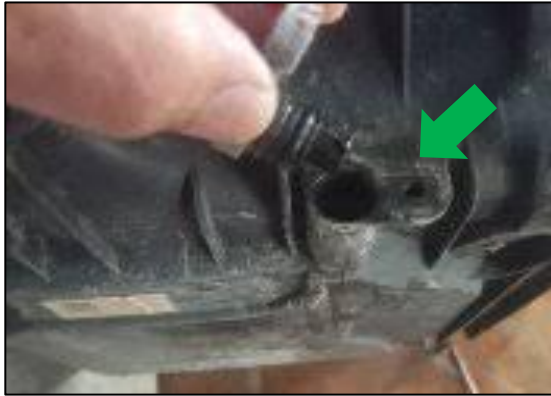
1. Lokalisera dräneringspluggen för ureavätskan och töm tanken helt.

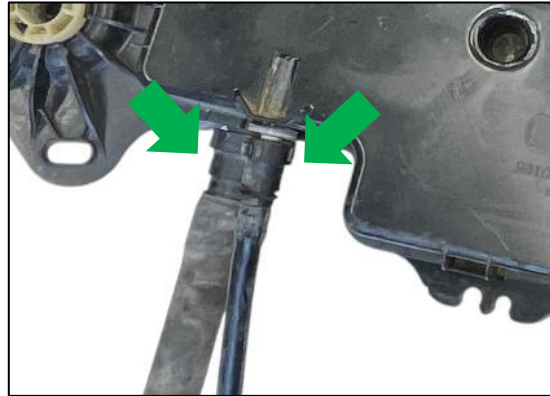
2. Koppla bort påfyllningsröret från tanken.

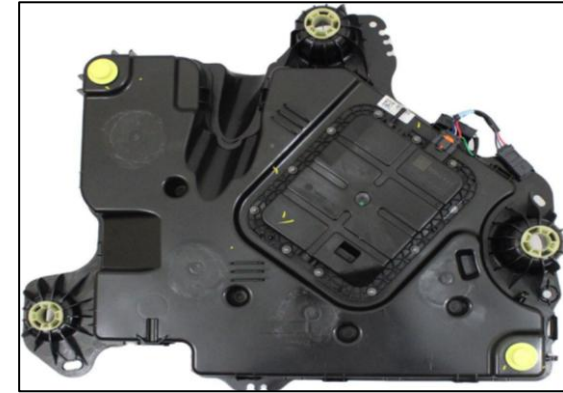
3. Avlägsna muttrarna som håller fast tanken i fordonet (vanligtvis tre/fyra 13 mm muttrar).

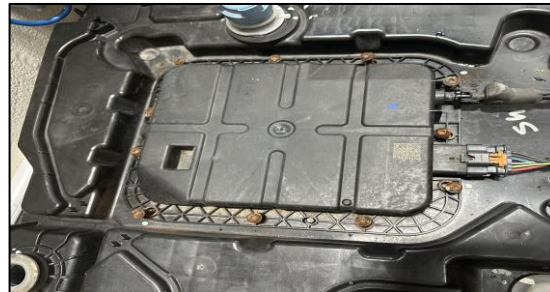
5. Lossa bultarna som håller pumphuset mot tanken.

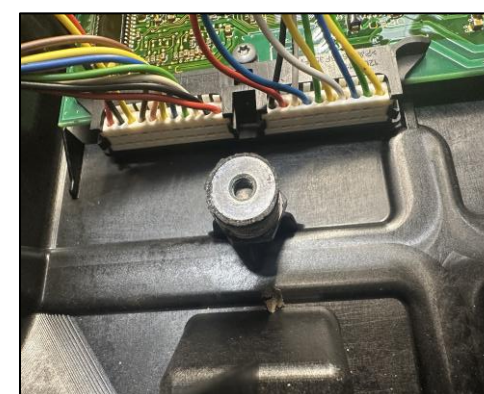
9. Koppla bort de två PCB-kontakterna från kretskortet.

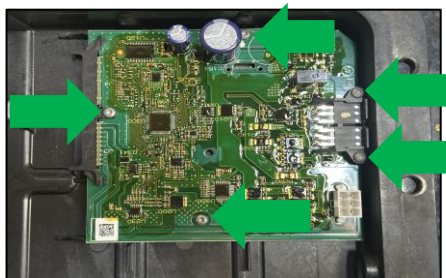
10. Lossa de fem Torx-skruvarna som håller kretskortet på plats.

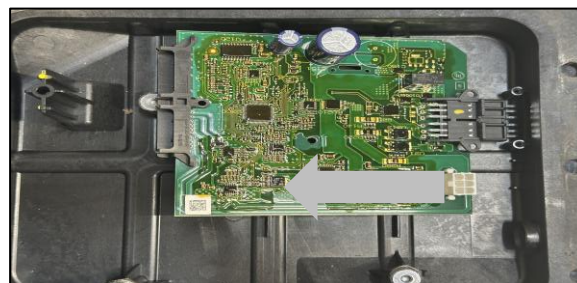
11. Lyft upp kretskortet och skjut det i sidled ur huset.

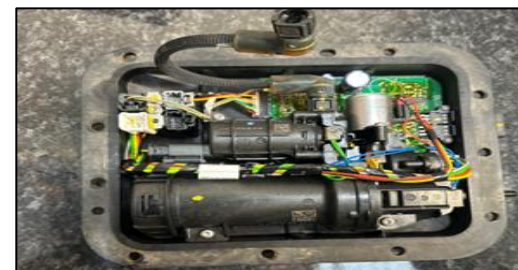
12. Flytta över kretskortet till det nya huset. Montera pumpen i omvänd ordning enligt dessa anvisningar och återmontera den i tanken.

**När ureapumpen har återmonterats och tanken installerats tillbaka i fordonet MÅSTE tanken spolas noggrant och fyllas på till korrekt nivå med färsk ureavätska (ca 10 liter max). Vi rekommenderar att ett antikrystalliseringsmedel också tillsätts i ureavätskan för att minska risken för framtida pumphaveri. Blockerad eller kristalliserad ureavätska är den främsta orsaken till förtida pumphaveri.**
